Restauration de l'abbatiale de Payerne (VD)

La précontrainte au secours des vieilles pierres

Un poids excessif sur des murs trop fins menaçait de mettre à bas le monument médiéval. Une technologie inédite a été employée pour ancrer et sauver l'édifice millénaire. Une première helvétique, voire mondiale !

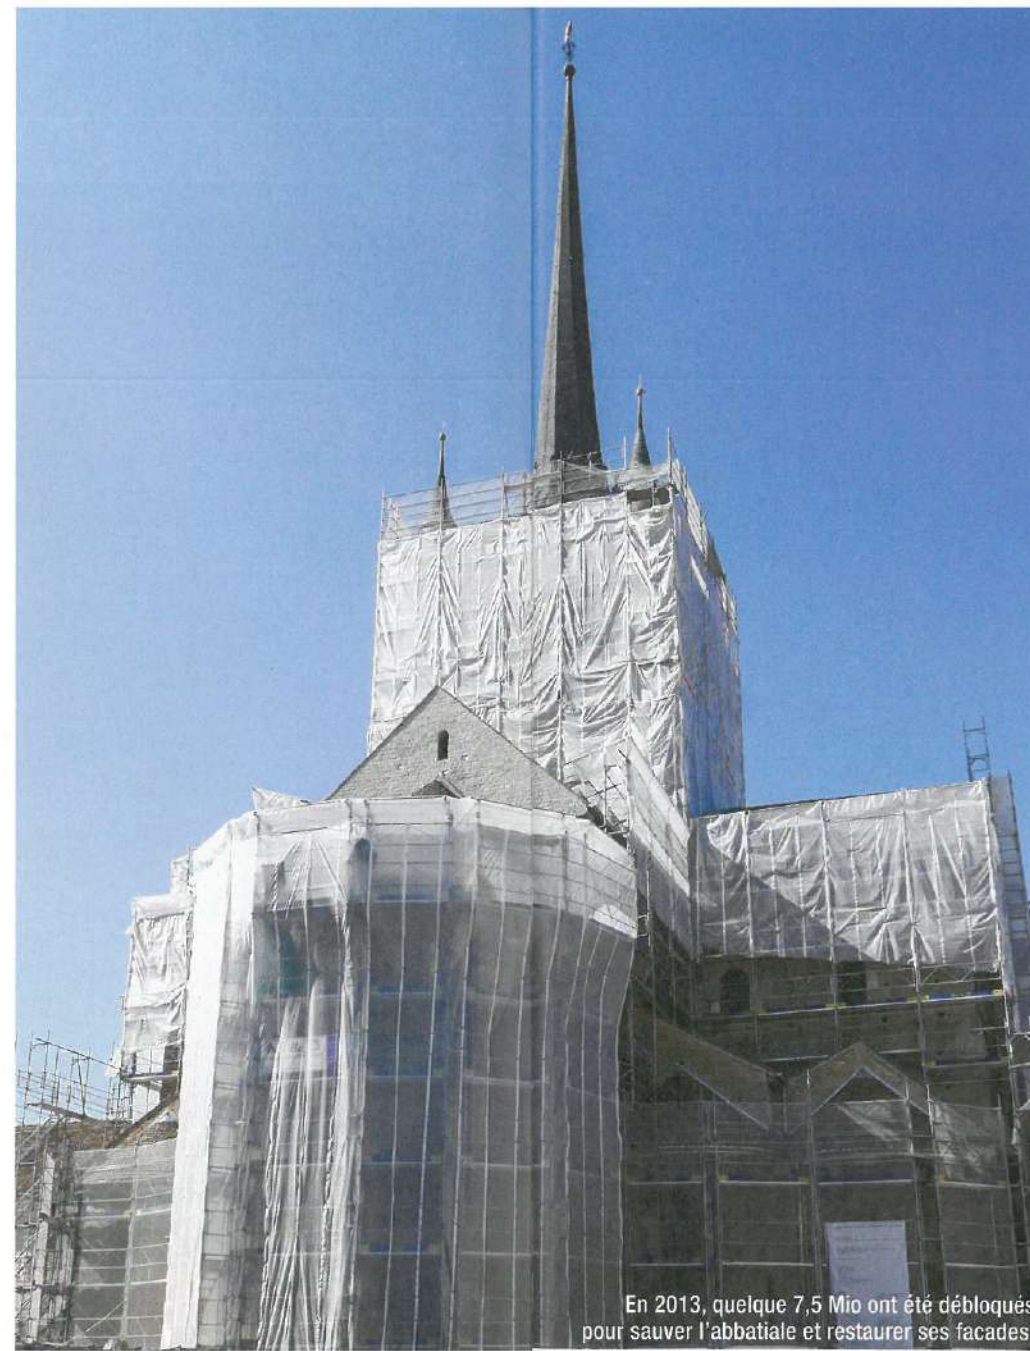
En 2013, quelque 7,5 Mio ont été débloqués pour sauver l'abbatiale et restaurer ses façades.

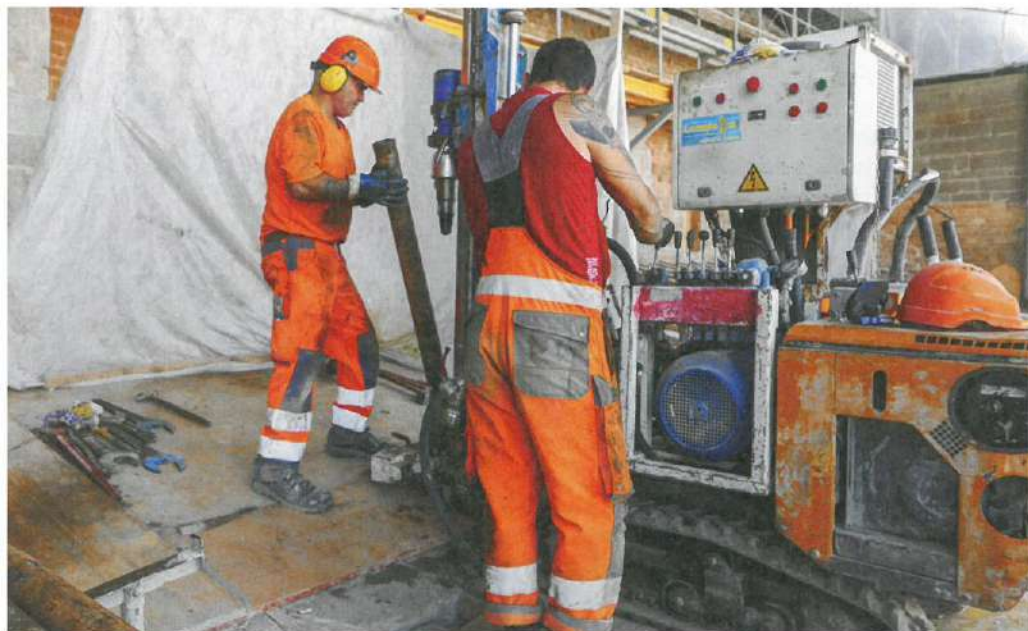
Forer à travers les piliers, puis dans un terrain moins dur, en maintenant un angle de 4 degrés requiert une précision incroyable et une attention de tous les instants.

La méthode préconisée fait appel à la précontrainte. Fin 2016, neuf percements extrêmement précis ont été effectués depuis le sommet des murs pour introduire des câbles qui sont ancrés à plus de 12 m de profondeur. « Plus facile à dire qu'à faire, souligne David Martin. Calculer les lignes de force des voûtes à l'intérieur, les poussées, l'inclinaison des poussées au vide, c'est une chose. Mais après... parvenir à forer à travers des piliers, puis dans un terrain moins dur, moins résistant, en maintenant un angle de 4 degrés, c'est un sacré exploit. Cela requiert une précision incroyable. A ma connaissance, cette technique n'a été utilisée qu'une seule fois en France et c'était pour un phare maritime. » Avant il a encore fallu renforcer et assainir les fondations pour améliorer le confinement. En effet, les sols, plus particulièrement au nord, étaient un véritable gruyère composé de remblais, de bois, de terrains meubles et même de sépultures. Des câbles ont donc été glissés dans les forages, puis bétonnés dans le terrain. L'opération de mise sous tension a été progressive et a duré plusieurs jours, sous la surveillance permanente de capteurs. Mais le résultat est là : aujourd'hui, les tirants longs de quelque 24 m, composés

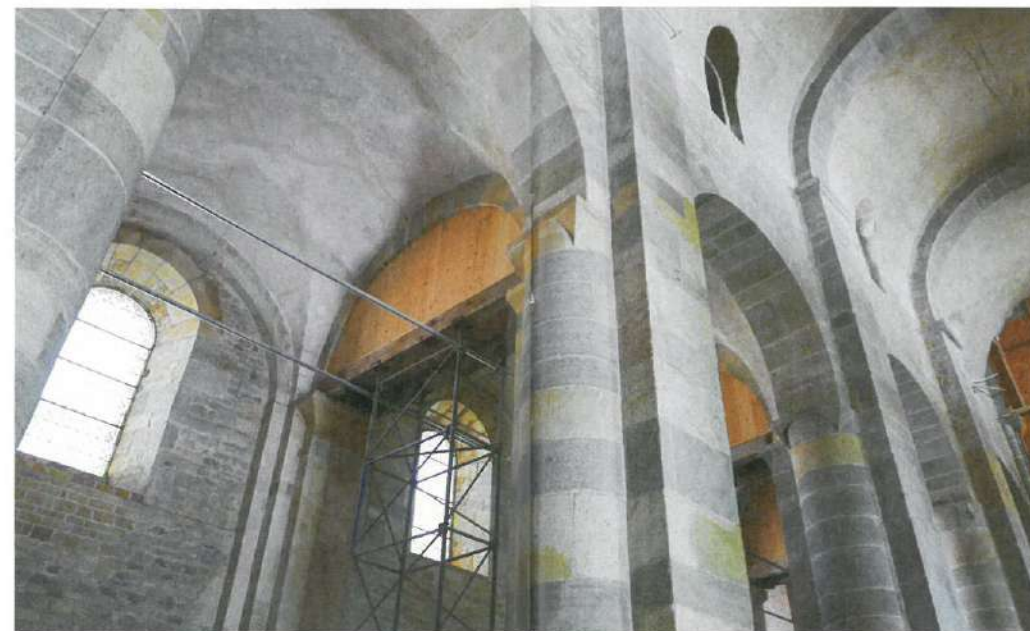
L'intérieur de l'édifice a aussi souffert de l'outrage du l'humidité. Quant aux ogives et chapiteaux ouvragés,

temps. Les peintures murales ont été dégradées par ils étaient recouverts d'une croûte noirâtre.

sous la crasse composée de pollution, de fientes de pigeons et de suie. Pour pulvériser et venir à bout de cette croûte noirâtre, les spécialistes ont notamment utilisé un laser surpuissant de 100 W. Le balayage extrêmement précis du faisceau lumineux a limité au maximum les dégâts sur la pierre.

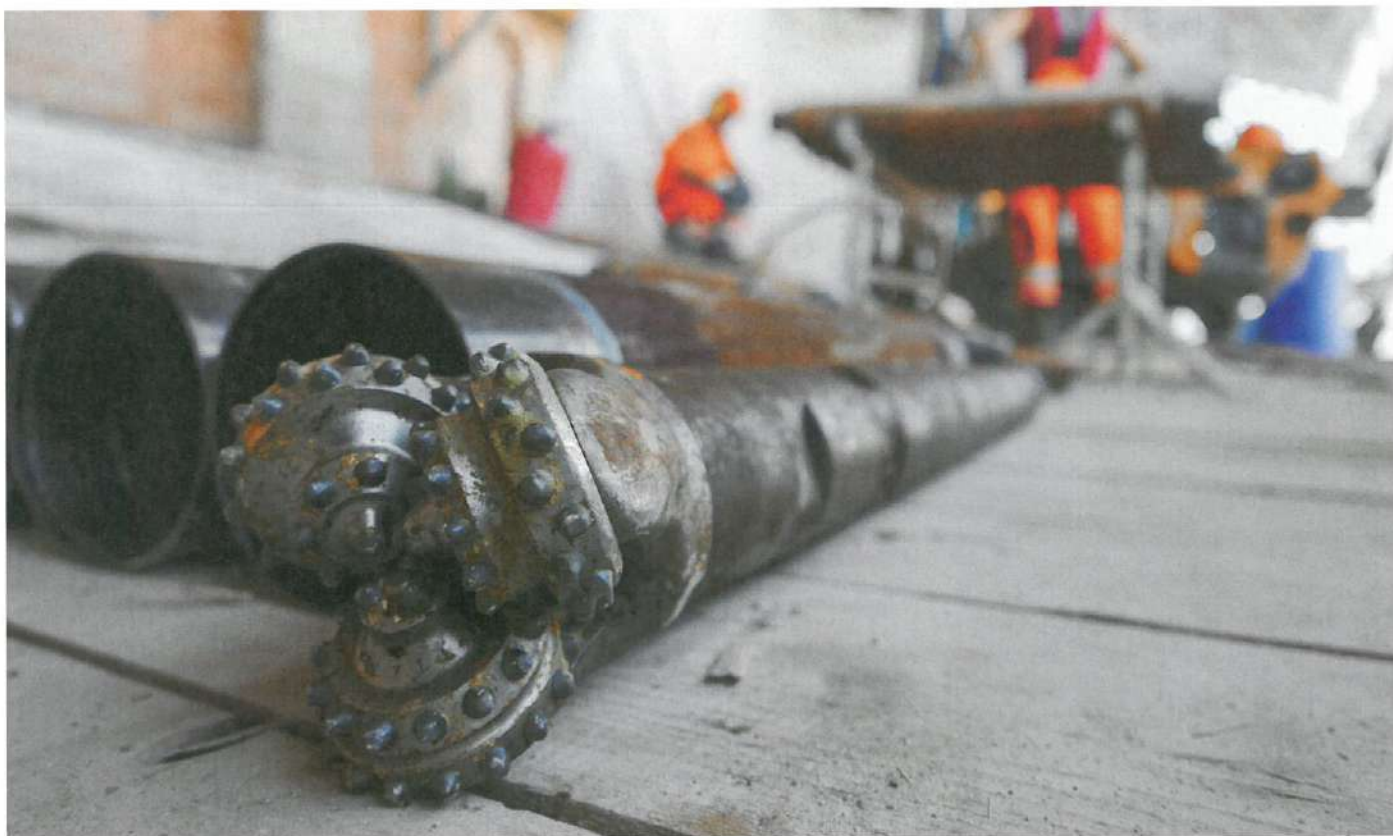
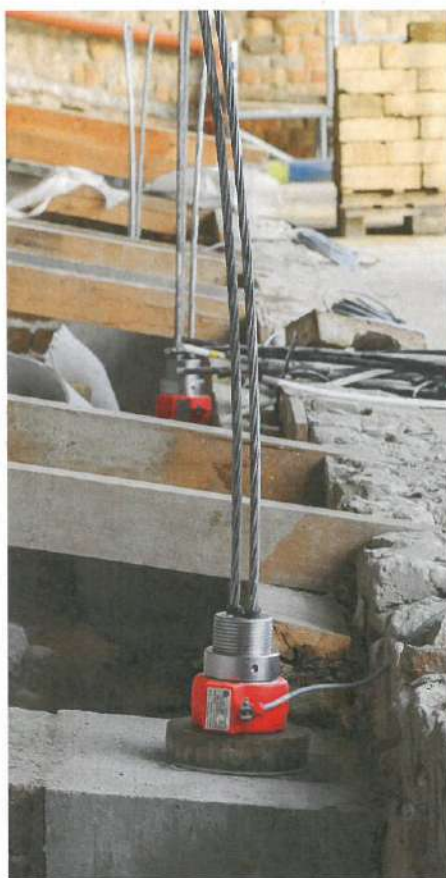
Neuf percements extrêmement précis ont été effectués depuis le sommet des murs. Les tirants longs de quelque 24 m, composés chacun de trois torons d'environ 20 mm de diamètre, exercent désormais un effet de pince sur l'édifice.

chacun de trois torons d'environ 20 mm de diamètre, exercent un effet de pince sur l'édifice avec une pression de 25 t. Cette armature contemporaine assure désormais la stabilité de l'abbatiale. Et les imposants contreforts en acier posés à la hâte il y a sept ans ont pu être retirés.

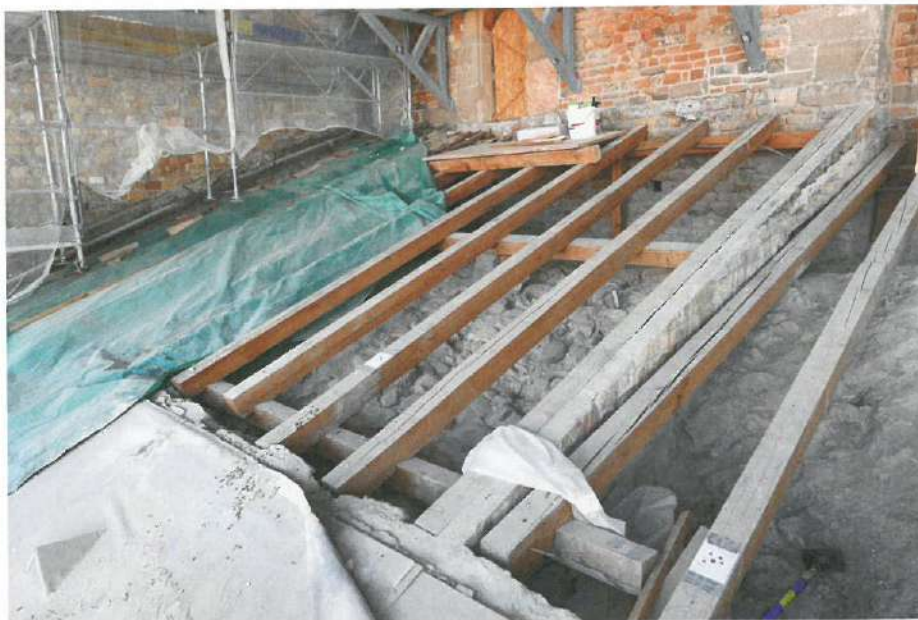
Les toitures présentait de sérieux problèmes d'étanchéité. Chaque tuile a été déposée et a fait l'objet des plus grands soins, sans utiliser de produits chimiques. Elles ont été nettoyées et brossées à la main, afin d'éliminer les mousses et les lichens.

On s'en doute, les toitures présentait aussi de sérieux problèmes d'étanchéité et provoquaient la dégradation des peintures murales intérieures. Il a fallu déposer et reprendre toutes les couvertures, avec à la clé des découvertes qui ont fait le bonheur des passionnés. « Nous avons découvert des lattages d'origine qui étaient parfois composés de branches, souligne Jacques Besson. Nous avons également trouvé des tuiles de toutes les époques, les plus anciennes remontant jusqu'au XV^e siècle. Dans le transept sud, qui est une charpente bernoise du XVII^e, 80 % des tuiles étaient d'origine et des clous forgés avaient été utilisés pour le lattage. »

Chaque tuile récupérée a fait l'objet des plus grands soins. Hors de question d'utiliser des produits chimiques. Elles ont été nettoyées et brossées à la main, afin d'éliminer les mousses et les lichens. Les tuiles trop endommagées ont été remplacées par des pièces fabriquées dans un four ancien d'une manufacture de Bardonnex (GE).
