Eine kühne Rettung

Stabilisierung des Tragwerks der
Abteikirche Payerne VD

Stabilisation de la structure de l'abbatiale
de Payerne VD

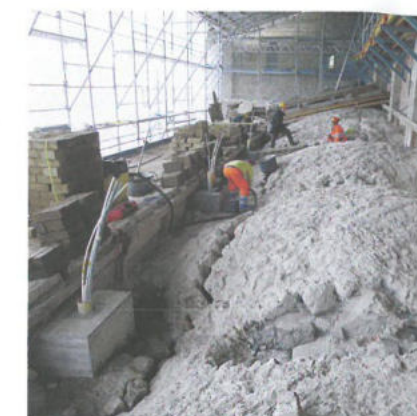
2_Nachdem die Spannkabel verankert und «Bosset-Träger» entfernt waren – das sind Stahlbetonträger, die der Architekt Louis Bosset 1945 einbaute, um zu versuchen, die Gewölbe zu verstärken –, wurden markante Risse in den Gewölben der Seitenschiffe sichtbar.
Après retrait de l'ancrage des tirants et des poutres en béton armé installées par l'architecte Bosset en 1945, on distingue les importantes fissures dans les voûtes des bas-côtés.
Dopo l'ancoraggio dei tiranti e la rimozione delle travi in cemento armato, collocate nel 1945 dall'architetto Louis Bosset nel tentativo di rafforzare le volte, sono emerse profonde lesioni delle volte delle navate laterali.

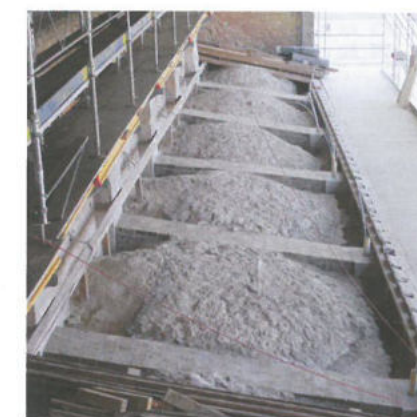
3_Instandsetzung der Tuffsteingewölbe an den Rändern der Nord- und Südseite.
Remise en état des voûtes d'arêtes en tuf des bas-côtés nord et sud.
Restauro delle volte in tufo delle navate laterali, sul lato nord e sud.

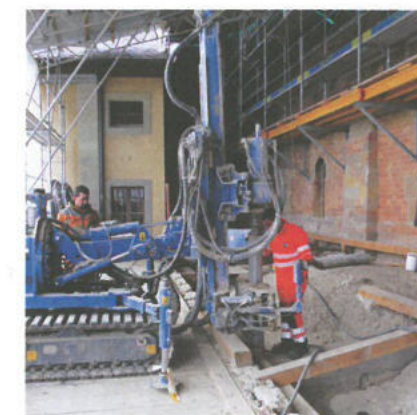
4_Um die Spannkabel in die Mauerpfeiler einführen zu können, bohrte man in jeden Pfeiler ein bis in den Baugrund führendes Loch ins Steinmauerwerk. Pour pouvoir introduire les câbles précontraints dans les piliers, un forage a été réalisé dans chacun d'eux. Ils se prolongent dans le terrain de fondation. Per inserire i tiranti nei pilastri lapidei si è realizzato in ciascuno di essi un foro che si prolunga nel sottosuolo, all'interno dell'opera muraria.

Die Aussenmauern wurden im Baugrund eingespannt. So stabilisieren sie das gesamte Tragwerk. Die Einspannung erfolgte mit gegenüber der Vertikalen um 4° leicht geneigten Spannkabeln, die innerhalb der fünf Mauerpfeiler in Bohrlöcher eingeführt und im Baugrund verankert sind. Die Neigung erzeugt eine horizontale Kraft, die der horizontalen Druckkraft der Gewölbe entgegenwirkt und sie ausgleicht. Die Spannkraft durfte nicht zu gross sein, um übermässige, nach innen gerichtete Bewegungen der Aussenmauern zu vermeiden. Das Kräftespiel mittels grafischer Statik war für die Austarierung ein hilfreiches Werkzeug. Ausserdem zeigte ein Vorversuch, dass das Bohrloch im Mauerwerk präzise gebohrt und die vorgesehene Spannkraft rund 10 m weit im Baugrund verankert werden konnte.
